WYKONAWCA		PROJEKT WYKONAWCZY	
Biuo Projektowo • Konsultingowe MKM - PROJEKT inż. Marcin Kuciak ul. Kazimierza Wielkiego 5/1 61-861 Poznań tel./fax. 61-6571-10-46 www.mkmpojekt.pl		PRZEKROJE NORMALNE	
INWESTOR	Gmina Gościń	Stadium	Tytuł rysunku
	Rynek 2	Projektant	inż. Marcin Kuciak
	63-800 Gościń	Asystent projektanta	mgr inż. Łukasz Jedynak
		Sprawdzający	mgr inż. Szymon Kosmański
TEMAT		DATA:	05.2013
Przebudowa ul. Śliwińskiego w Gościńiu		BRANŻA:	DROGOWA
		RYSunEK NUMER:	4
		SKALA:	1:100/1000
		ARKUSZ NUMER:	1

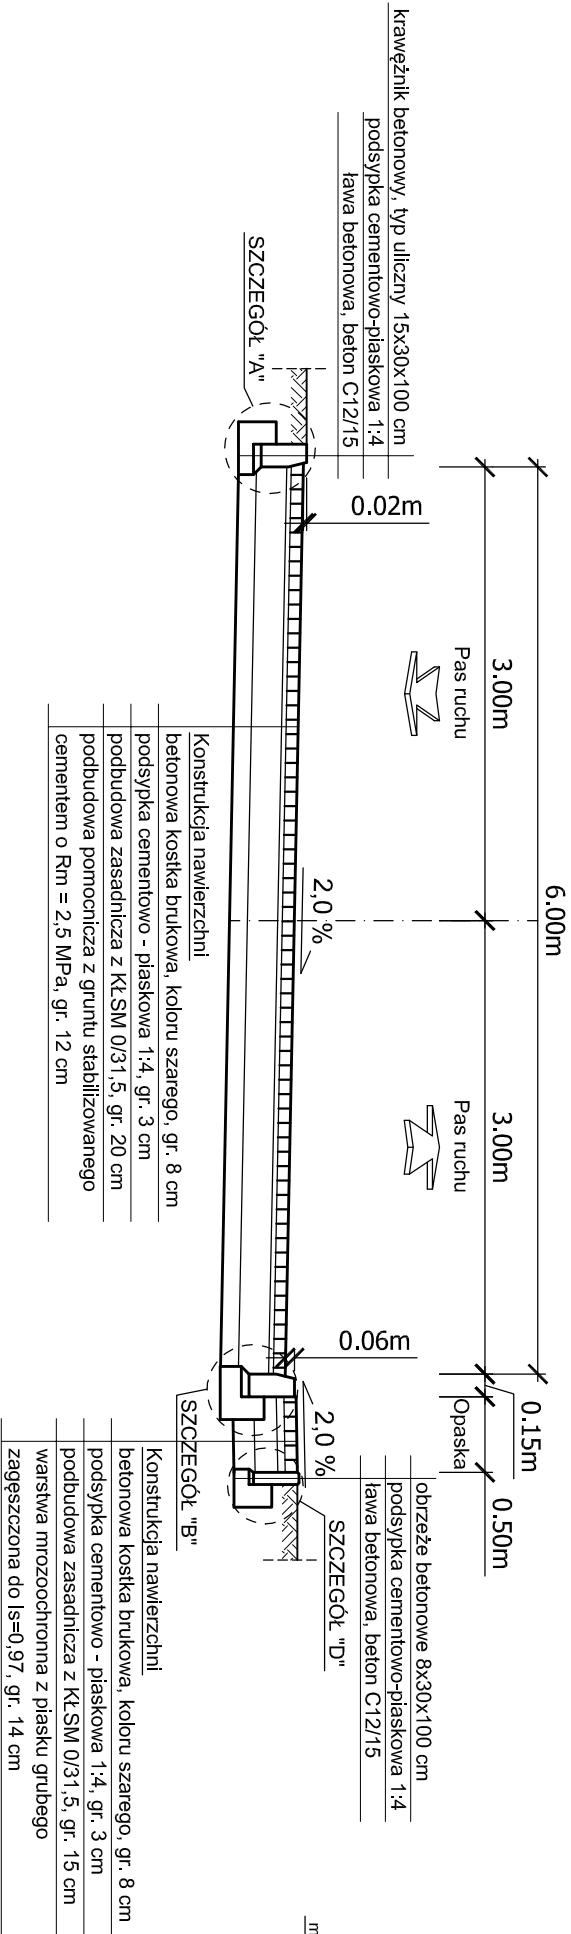
1. Przekrój normalny

występuje

od km 0+000,00 do km 0+020,60

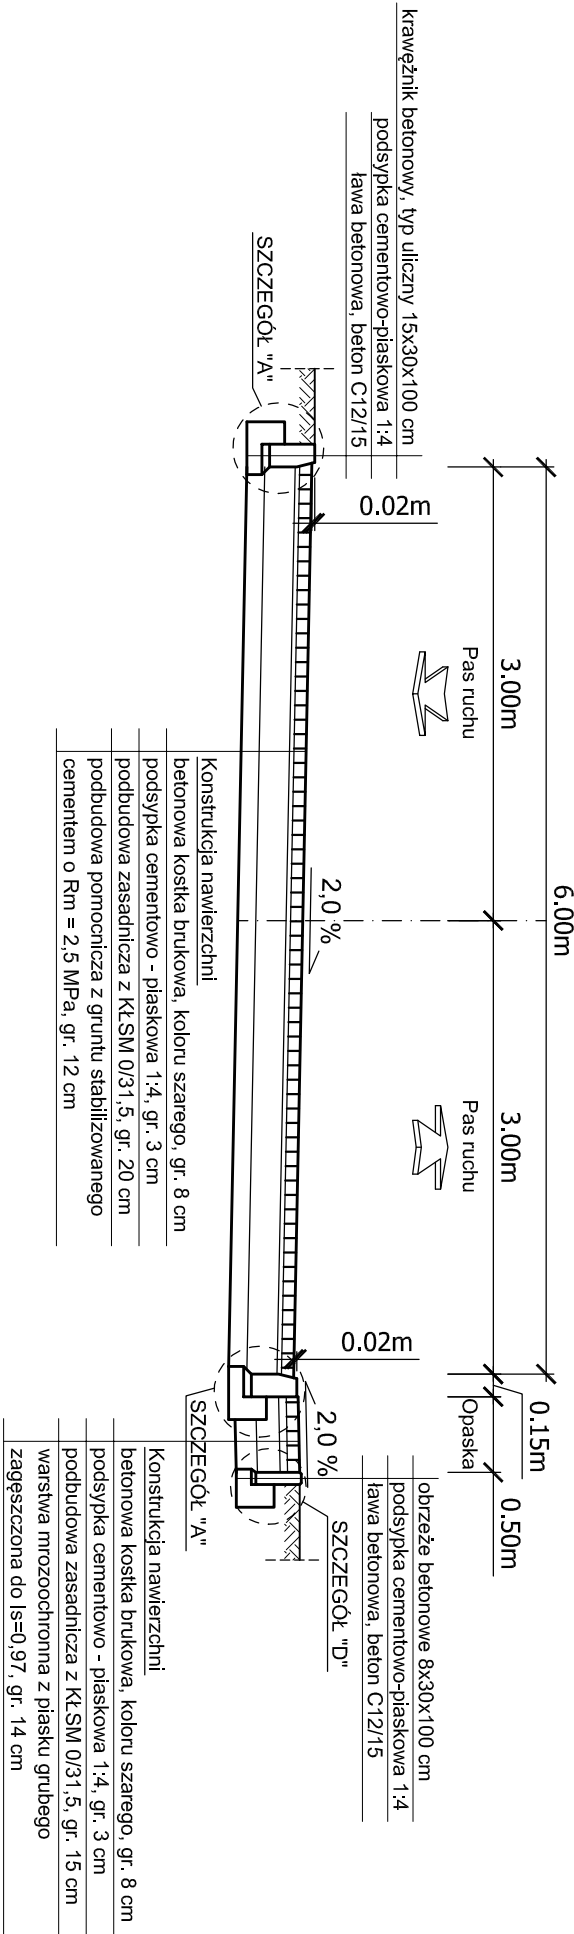
2. Przekrój normalny

występuje

od km 0+020,60 do km 0+227,04

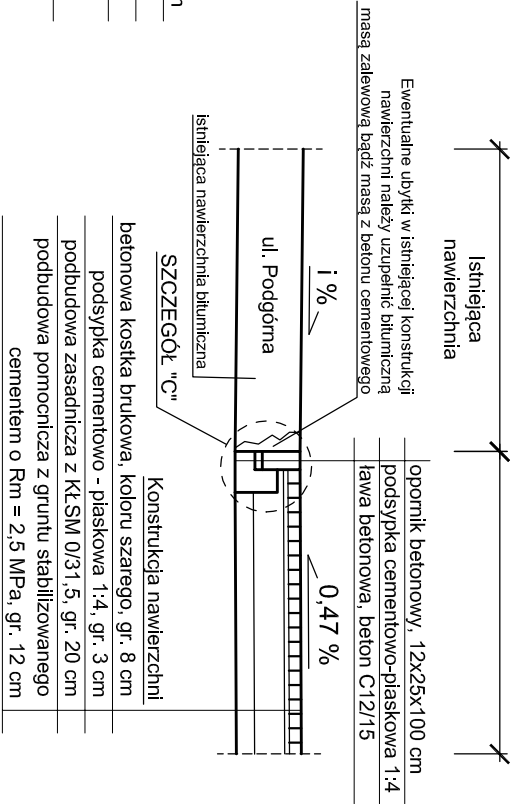
3. Przekrój normalny

Występuje na połączeniu z istn. nawierzchnią ul. Podgórnej
